PATTERN COATING SYSTEMS

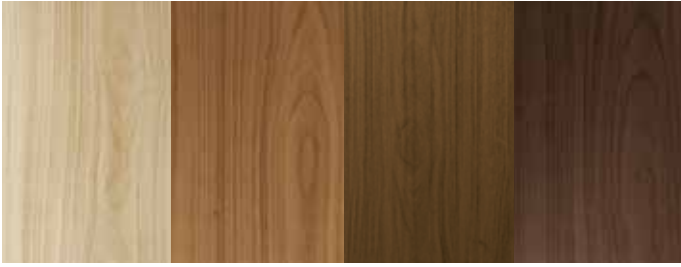
MPWI - MPWOS - MPWOR

WOODEN PATTERN Unique painting system which simulates the surface appearance of wood, but painted directly onto steel, formulated for interior and exterior applications, with excellent resistance to corrosion and UV rays, guaranteeing maximum durability.

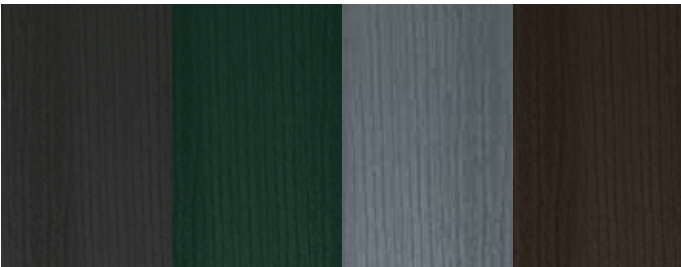
MPSTONE - MPSTONE AS - MPSTONE 20

ARDESIA PATTERN Steel painted with with a rough surface polyester. Especially suitable for applications on roofs, it can also be used for walls and sectional doors.

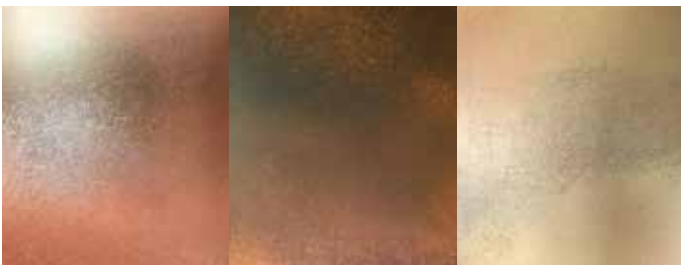
MPCLOUD

COPPO PATTERN Marcegaglia quality pre-painted steel with polyester resins which guarantee a finished product for a wide range of uses. Especially suitable for applications on residential roofs in normal environments with an average pollution level.

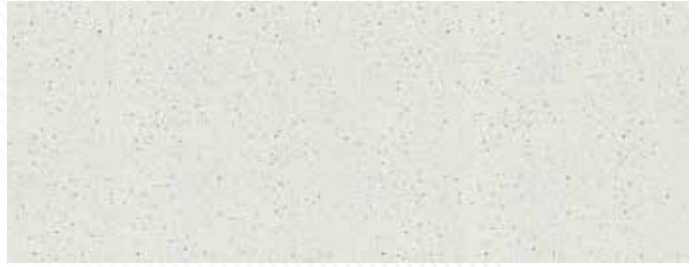
MPWALL

MURO PATTERN Pre-painted steel decorated with a faux wall effect; with a strong visual impact, the painting system has been designed to compensate for the limitations of steel covered with laminated plastic. The aliphatic transparent finish guarantees significant resistance for external use, with an approximate lifespan of at least 15 years.

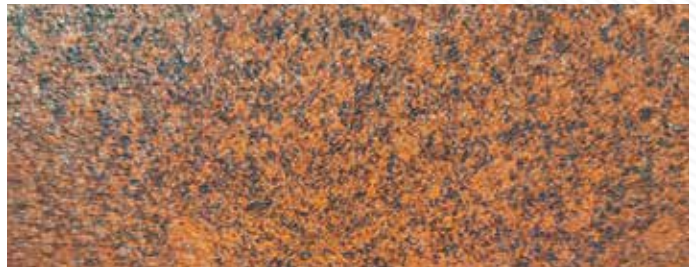
MPCORTEN

CORTEN PATTERN Pre-painted corten steel surface; the final product, with an impressive visual impact, guarantees an average expected lifespan of at least 15 years.
