PATTERN COATING SYSTEMS

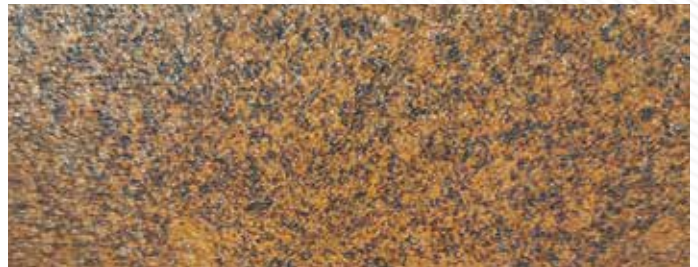
MPCORTEN

CORTEN PATTERN Pre-painted corten steelsurface; the final product, with an impressive visual impact, guarantees an average expected lifespan of at least 15 years.
